Patologia do Pavimento Asfáltico da Rua Perimentral Norte 1 – Manaus – AM

MONIQUE ESTHEFFANI URBANO DA SILVA

CHARLES RIBEIRO DE BRITO

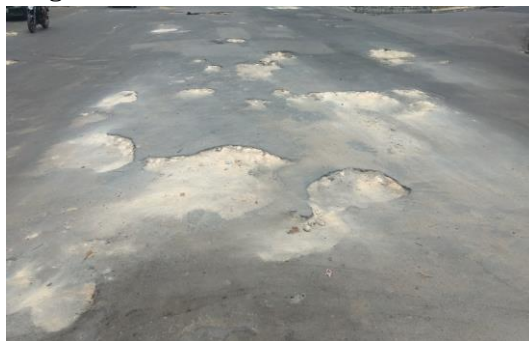
Segundo Frota *et al.* (2012) informa que as possíveis causas são: aplicação insuficiente de asfalto ou por ruptura da base associada a uma drenagem ineficiente, atrelado à ação do tráfego pode progredir ao ponto de remover o revestimento ou a base. Esta patologia tem o maior número de incidências na extensão da via, e principalmente no trecho que foi delimitado para o estudo como podemos ver na figura a seguir.

Figura 15. Patologia Painel ou buraco

Na via estudada a panela ou buraco é a deformação de maior evidência encontrada na rua, gerando assim um desconforto grande para o usuário. Segundo Pessoa Junior (2014) o tapa buraco é recomendável quando a patologia ocorre no trecho de modo esparsos. Isso significa que o revestimento, como um todo, ainda apresenta um bom estado de conservação sem mais painéis ou trincas em sequência.

Em alguns casos apenas a restauração pontual não seria o correto, pois dependendo do comprometimento do pavimento, logo aparecerão novas deformações na via. Portanto, nesse caso a solução ideal seria a restauração completa da rua e não apenas pontual. O autor referido afirma que para executar o processo de tapa-buracos ou remendos profundos em revestimentos já possivelmente degradados torna a rodovia retalhada e ainda a mantém sempre em mal estado de conservação, pois os mesmos trechos não “recuperados” podem formar novos buracos.

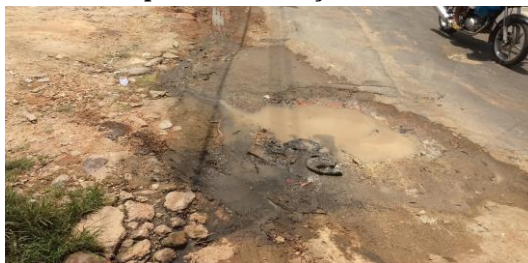
Os fatores que determinam o surgimento de tais patologias são: no caso do afundamento local é “a consolidação diferencial ocorrente em camadas do pavimento e do subleito” DNIT

005/2003–TER. Complementar a ela, Frota *et al.* (2012) associa a falta de drenagem; e rupturas por cisalhamento localizadas.

Figura 16. Afundamento por consolidação.

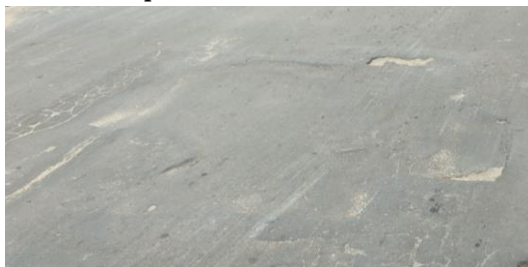
Ocorre devido à fluência plástica de uma ou mais camadas do pavimento ou do subleito; falha na dosagem de mistura asfáltica – excesso de ligante asfáltico; falha na seleção de tipo de revestimento asfáltico para a carga solicitante (BERNUCCI, *et al.*, 2008).

Figura 17. Afundamento por trilha de rodas.

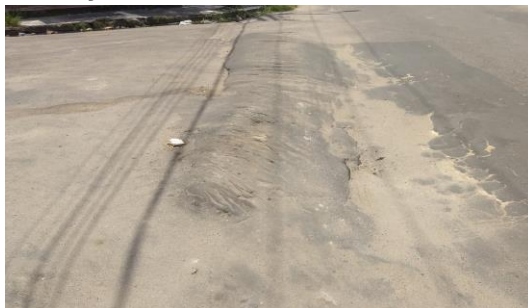
Foi detectado no cruzamento da rua Perimetral Norte I e a rua 21 a ondulação dificultando a entrada e saída de carros nas respectivas ruas. A falta de estabilidade da mistura asfáltica; excessiva umidade do solo subleito; contaminação da mistura asfáltica; falta de aeração das misturas líquidas de asfalto.

Figura 18. ONDULAÇÃO

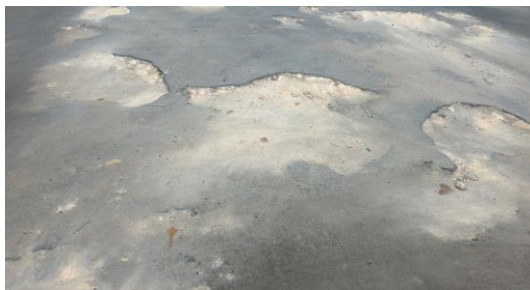
Figura 19. PANELAS OU BURACOS

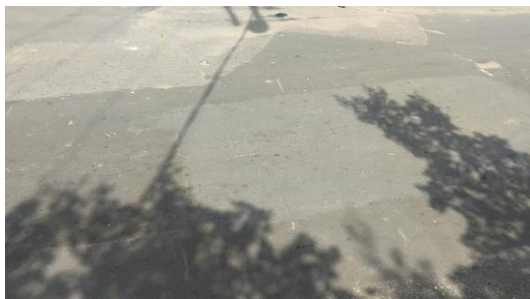
Segundo Bernucci et al (2008) é um tipo de defeito apesar de estar relacionado a uma conservação da superfície e caracteriza-se pelo preenchimento de painéis ou de qualquer outro orifício ou depressão com massa asfáltica. Esse preenchimento de depressões ou painéis com massa asfáltica; apesar de ser uma atividade de conservação é considerado um defeito por apontar um local de fragilidade do revestimento e por provocar danos ao conforto ao rolamento.

Figura 20. Remendos.

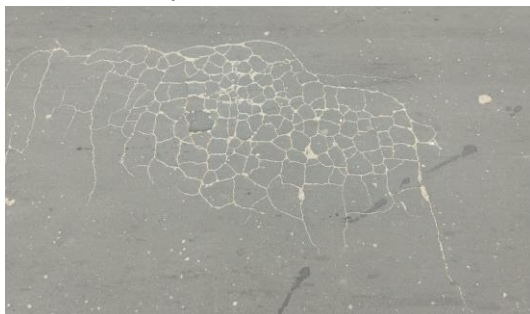
As trincas de couro de jacaré são a segunda mais frequente na via de estudo. O aparecimento dessa patologia é o resultado de vários fatores. Segundo Frota *et al.* (2013) a baixa viscosidade dos materiais do revestimento a instabilidade nas subcamadas, espessura insuficiente do revestimento, a variação de temperatura além de deformações do fenômeno e da fadiga, podem causar essa deformação no pavimento.

Figura 21. Trinca couro de jacaré.

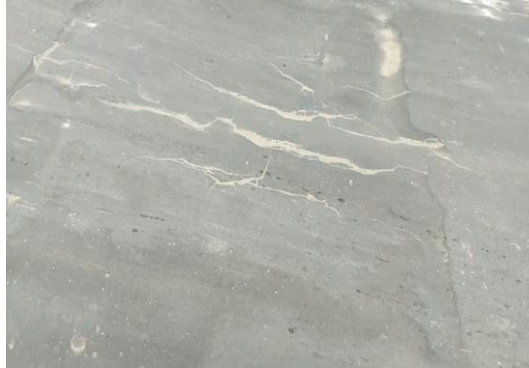
De acordo com Frota *et al.* (2013) o surgimento dessas patologias são: a temperatura de compactação ou da dosagem da mistura asfáltica e ligação inadequada dos pavimentos.

Figura 22. Trincas longitudinais.
