Estudo de Caso de Funcionalidade da Vala Coletora de Drenagem Urbana Situada na Rua Clarindo de Queiroz – São Francisco, Zona Centro-sul de Manaus/AM

No dia 25 de março de 2017, foi realizada uma visita técnica na Rua Clarindo de Queiroz, com intuito de abordar em sala de aula, indicações de problemáticas relacionadas ao saneamento básico da cidade de Manaus, o que despertou a necessidade de se aprofundar, neste estudo de caso, devido a uma ocorrência de inundação.

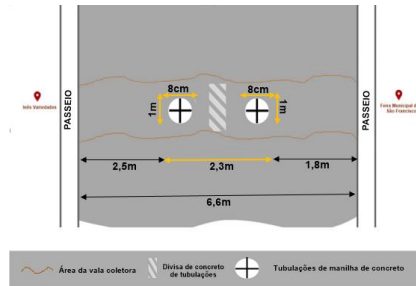
A vala de drenagem de tubulações duplas da rua Clarindo de Queiroz está em conformidade com as prescrições da NBR 12266/1992, onde situa-se no leito viário, devido o passeio da área de estudo possuir dimensões variadas, tornando-se uma opção inadequada, disposta como na reprodução abaixo.

Figura 2–Reprodução aproximada da vala coletora

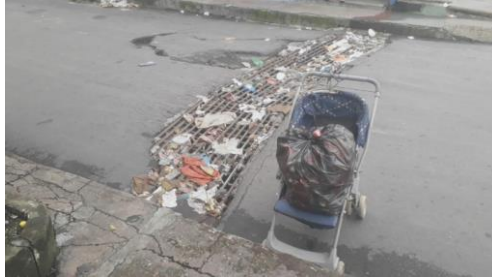
Figura 3 - Despejo irregular de lixos

A Figura 3 demonstra um cenário comumente conhecido por moradores e trabalhadores do bairro, sendo notório o descaso da população com o meio ambiente e o trânsito local, despejando lixo doméstico na vala, além de um carrinho de transporte para bebês abandonado, portando latas de bebidas.

O lixo descartado na via pública, percola até as bocas coletoras por meio da correnteza gerada pelas ladeiras que envolvem a área, entupindo-as e as impedindo de agir com sua finalidade, levando as águas precipitadas para as redes de drenagem. Além de ações de conscientização, faz-se necessário a implantação de lixeiras em empreendimentos e edificações residenciais na Rua Clarindo de Queiroz, que para pontos públicos como a Feira Municipal de São Francisco, há a possibilidade de solicitação de lixeiras comunitárias, de competência da Prefeitura de Manaus e SEMULSP conforme a Figura 11.

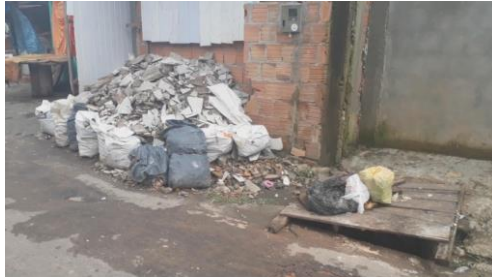
Figura 1 - Lixeira clandestina e boca de lobo com tampa irregular

Ao percorrer pela via encontram-se também a existência de lixeira clandestina contendo despejos resultantes de obra particular e não licenciada e uma boca de lobo com proteção irregular, onde tábuas a cobrem para que pedestres não se submetam a riscos, ao passar pelo passeio nitidamente bloqueado.

Lixeiras clandestinas são classificadas como crime e de acordo com Plano Diretor de Manaus, aqueles que as praticarem estão sujeitos a providências cabíveis.

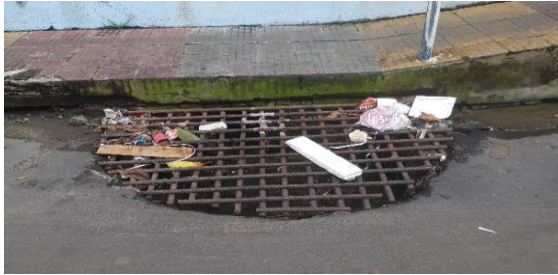
Figura 3 - Boca de lobo com proteção em balanço

Devido as condições em que se encontram as bocas coloras, se faz necessário a realização de não somente limpeza, como também reparos para que se removam as vedações e impedimentos mostrados ao longo deste trabalho, para que as mesmas possam contribuir para que não haja inundações futuras.

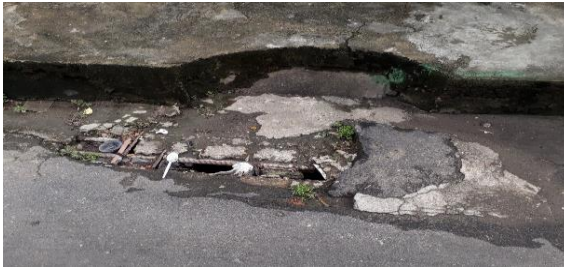
Figura 4 - Boca de lobo com vedação por pavimentação irregular

As Figuras 7 e 8 demonstram grandes participações no que diz respeito à influência de ocorrências de inundações, possuindo vedações que impedem a melhor captação das águas superficiais, além da via apresentar também, indisposição de sarjetas que facilitem a percolação da água, decorrente da pavimentação inadequada.

Ao decorrer do curso foram absorvidos ainda, conceitos de padrões de qualidade das vias com base no Manual de Pavimentação do DNIT - 3ª Edição - 2016, Cap. 44, são necessárias implementações de sarjetas e greide na Rua Clarindo de Queiroz para que se obtenha as curvabilidades necessárias para encaminhamento das águas até os dispositivos de drenagem e estas, as direcionem ao ponto de desagüe.

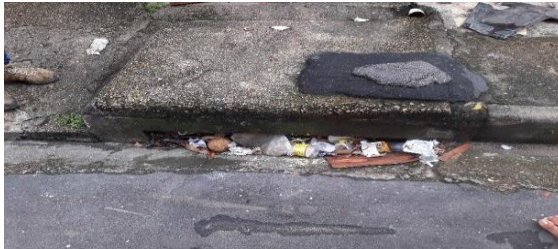
Figura 5 - Boca de lobo com abertura insuficiente e entupimentos

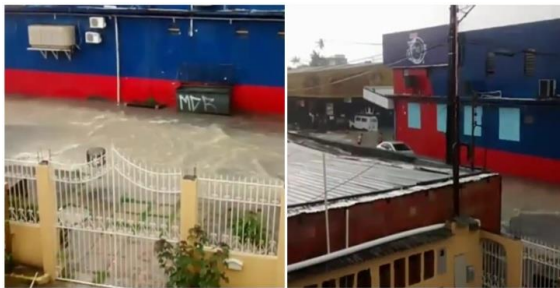
Figura 6 - Último registro de inundação na Clarindo de Queiroz

A Figura 9 foi adaptada do vídeo publicado pelo Manaus Trânsito na plataforma Instagram, demonstrando o nível de inundação ocorrida em 22 de janeiro de 2017. A partir das cenas captadas pelo vídeo, nota-se que o descarte irregular de lixos impede não somente as bocas coletoras, como também a vala de drenagem de tubulações duplas de cumprir com o rápido escoamento das águas pluviais, que pela falta de manutenção, o descarte irregular bloqueia a entrada das tubulações com o lixo jogado em dias de verão, somado aos que são recebidos pela correnteza que se forma a partir da avenida General Carneiro, classificada como ladeira e principal via de acesso ao bairro.
