Inspection of pathological manifestations with execution of a damage map on facades: case study in a building of the Polytechnic School of the University of Pernambuco

people, in order to avoid possible future accidents. In view of this, the present research aimed to carry out an inspection to evaluate the current situation of the pathological manifestations found on the facades of building H of the Polytechnic School of Pernambuco and to prepare a damage map of the same. Bibliographic research was carried out through periodical articles, books, dissertations and theses in order to address the pathological problems in facades and damage map. Due to the lack of plans of facades of the chosen building, it was necessary to carry out a measurement service using a pocket tape and laser tape, in order to obtain the necessary data for their design. Then, the design of the facades was made using AutoCAD software. In addition, inspections were carried out on the 04 facades of the building that made it possible to identify their pathological manifestations, recorded through a checklist. Finally, the damage map was created from data obtained through AutoCAD. It was found that the most recurr

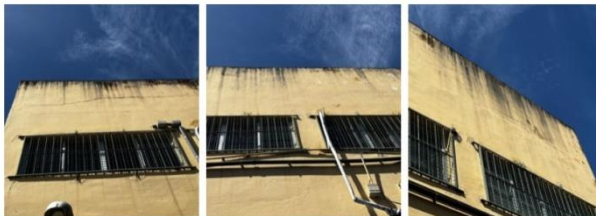
A parte superior da fachada apresenta sujidade ao longo de todo o seu comprimento (Figura 2). Essa manifestação patológica acontece devido ao acúmulo de água de chuva que escorre depositando partículas de sujeira no seu deslocamento. Além disso, a falta de manutenção também pode ser apontada como uma causa, justificada pelo difícil acesso à parte mais superior da estrutura.

Figura 2 – Sujidade na parte superior da fachada frontal do bloco H

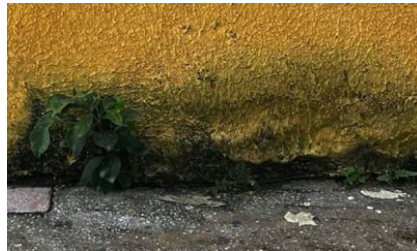
Verificou-se a presença de vegetação (Figura 3) próxima ao piso de acesso à biblioteca causada pela presença de material orgânico, umidade e ausência de manutenção.

Figura 3 – Vegetação no piso da fachada frontal do bloco H

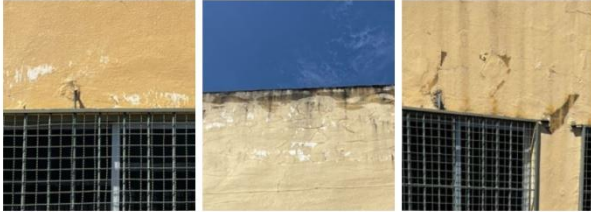
Identificou-se em vários pontos da estrutura o destacamento da pintura, principalmente na parte superior da fachada e perto de algumas janelas do último andar (Figura 4) parte que recebe a maior incidência solar durante o dia. A presença de umidade e intempéries são possíveis causas para essa manifestação patológica, bem como uma possível escolha inadequada de material.

Figura 4 – Descolamento da pintura da fachada frontal do bloco H

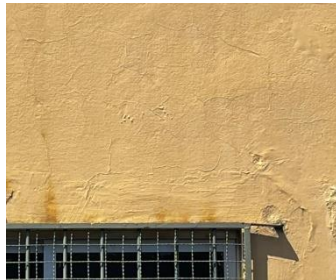
Verificou-se também alguns pontos com fissuras sem definição clara, chamadas de mapeadas ou aleatórias, como na Figura 7, provavelmente causadas devido a retração no revestimento.

Figura 7 – Fissura mapeada na fachada frontal do bloco H

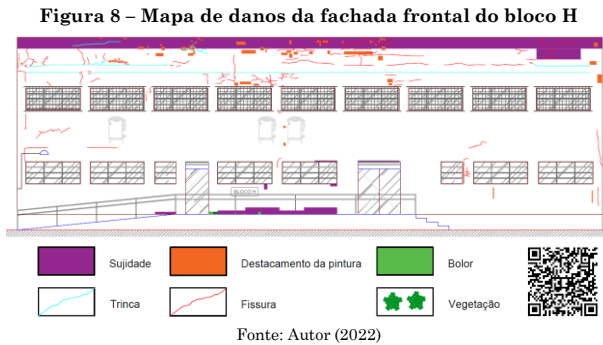
O mapa de danos elaborado para a fachada frontal do bloco H pode ser observado na Figura 8. Através dele é possível perceber todos os pontos de sujeidade ao longo da estrutura, visto que, se apresentados em fotografias, seriam necessárias inúmeras apenas para essa manifestação patológica. Destacam-se também as fissuras encontradas, bem como os seus formatos e pontos de atuação na estrutura.

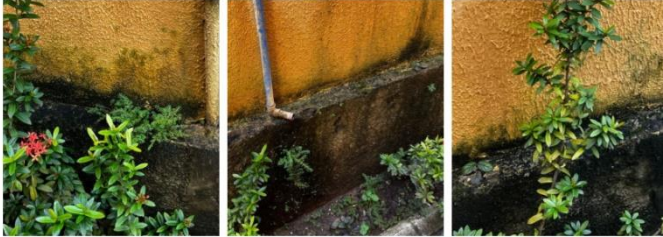
Existe um pequeno jardim na parte inferior, no qual verificou-se a ação de biodeterioração na base da fachada, com o desenvolvimento de vegetação e alguns pontos de mofo e bolor (Figura 10). É necessário cuidado com a vegetação, visto que, caso não ocorra a sua remoção, haverá o crescimento da planta e suas raízes podem causar danos à alvenaria.

Figura 10 – Vegetação, mofo e bolor presentes na fachada lateral direita do bloco H

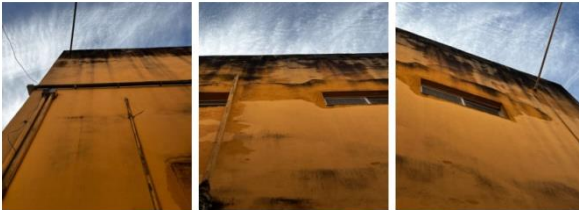
Foi possível observar na parte superior vários pontos de sujidade concentrados ao longo de todo o comprimento da fachada (Figura 11), assim como na fachada frontal. Notaram-se também manchas de umidade causadas devido à chuva que aconteceu antes da inspeção. Sujidade também foi encontrada em outros pontos da fachada que pode ser localizado no mapa de danos desta fachada.

Figura 11 – Sujidade na parte superior da fachada lateral direita do bloco H

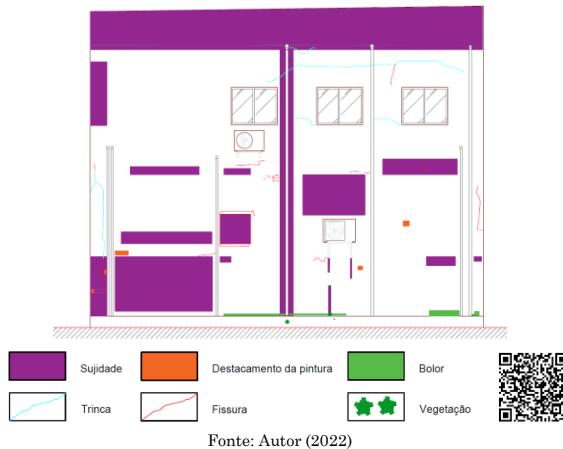
A Figura 16 representa o mapa de danos criado para a fachada lateral direita do bloco H. Através dele é possível verificar a incidência elevada de sujidade ao longo de toda a estrutura, concentradas principalmente na parte superior da fachada. Destacam-se também fissuras e trincas verificadas nas extremidades da estrutura, em região de pilar. Assim como a fachada anterior, as imagens anguladas dificultaram a execução com precisão de algumas manifestações patológicas no mapa de danos.

Figura 16 – Mapa de danos da fachada lateral direita do bloco H

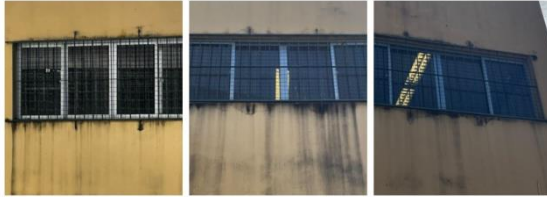
Observou-se também a presença de sujidade em todas as janelas, principalmente na parte inferior (Figura 21), resultante da ausência de pingadeiras ou de elementos que direcionem a queda da água da chuva. Outro ponto onde essa manifestação foi constante, foi na parte externa da escada, conforme mostra a Figura 22.

Figura 21 – Sujidade nas janelas da fachada posterior do bloco H

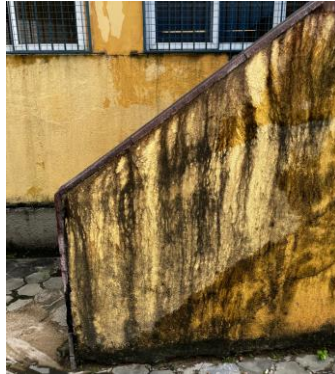
Figura 22 – Sujidade na parte externa da escada da fachada posterior do bloco H

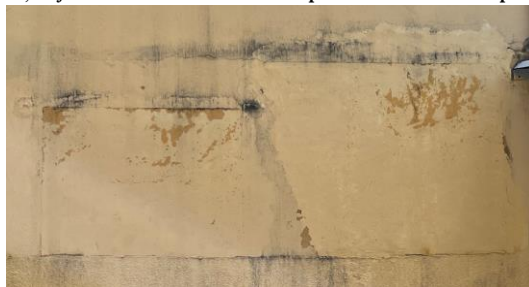
Localizado próximo à extremidade esquerda inferior da fachada, identificou-se uma parte que anteriormente havia uma janela (Figura 23). Aparentemente utilizou-se uma argamassa diferente, visto a diferença com a parte inferior. Percebe-se a presença de umidade, sujidade, destacamento da pintura e fissura que contorna todo o perímetro de onde estava a janela.

Figura 23 – Fissura, sujidade e destacamento da pintura na fachada posterior do bloco H

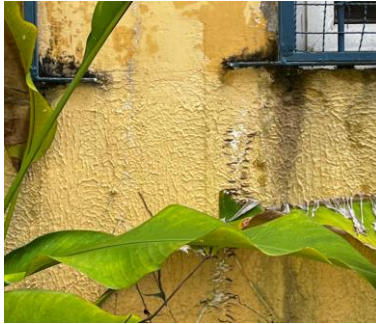
Observaram-se alguns pontos em que a pintura estava destacada (Figura 24) entre o jardim, localizado na parte inferior esquerda, e as janelas. Na Figura 24 ainda é possível ver manchas de umidade e sujidade próximas às janelas.

Figura 24 –Destacamento da pintura na fachada posterior do bloco H

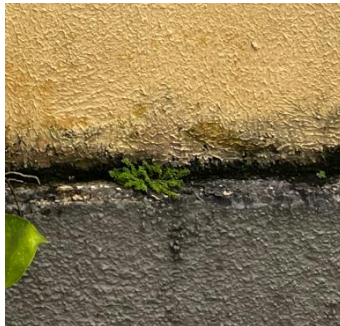
Assim como na fachada frontal, verificou-se a presença de vegetação na base da fachada (Figura 25), porém em estágio inicial. Destaca-se que uma manutenção preventiva é capaz de evitar que ocorra o desenvolvimento da planta e assim prejudique futuramente a estrutura.

Figura 25 –Vegetação na fachada posterior do bloco H

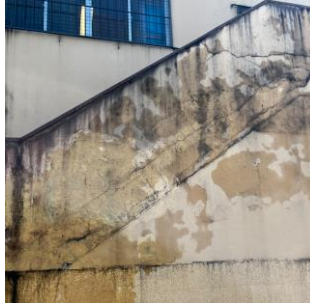
Observaram-se vários tipos de fissuras na parede externa que esconde uma escada. É possível observar na Figura 26 uma fissura diagonal que acompanha a escada, possivelmente causada pela diferença de materiais que existem no meio: concreto da escada e alvenaria do parapeito. Além disso, verificou-se algumas fissuras aleatórias ao longo do elemento, possivelmente causadas por infiltrações.

Figura 26 – Fissura diagonal na fachada posterior do bloco H

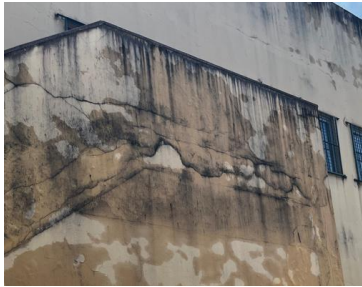
É possível verificar na parte superior da Figura 27 uma fissura horizontal que começa no chapim, aparentemente originada pela movimentação estrutural entre a alvenaria e o concreto, originando também as fissuras irregulares na platibanda da escada.

Figura 27 – Fissura horizontal na fachada posterior do bloco H

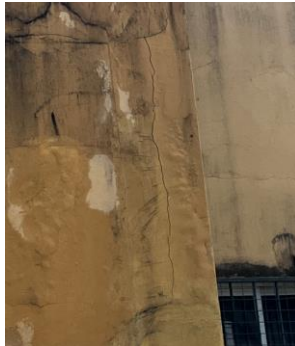
Ainda na região da escada, verificou-se uma fissura vertical (Figura 28) em uma região de pilar, possivelmente causado por corrosão. Além disso, devido à umidade que pode ter infiltrado, percebe-se também bolhas que estufam a pintura e podem causar o seu descascamento.

Figura 28 – Fissura vertical e bolhas no pilar da fachada posterior do bloco H

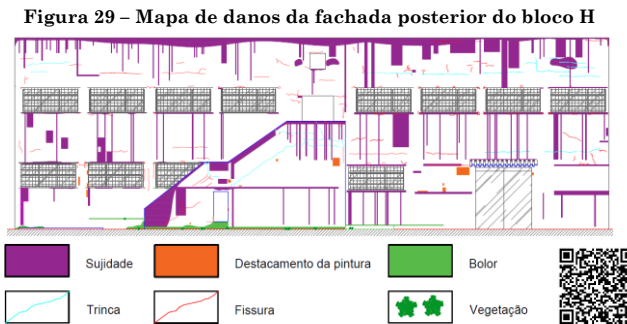
Diferente das fachadas anteriores, a fachada posterior possui uma área aberta deixando ser possível fotografá-la completamente. A partir dessa imagem de referência, foi possível gerar o mapa de danos (Figura 29) com maior precisão quanto a localização das manifestações patológicas. É possível perceber que essa fachada foi a mais afetada do bloco, contendo manchas de sujeidade em praticamente todas as regiões. Além disso, apresentou vegetação e bolor na região inferior, próximos ao jardim e na região da escada.
