Revitalização de Prédios Históricos: Reservatório da Castelhana, Castelinho, na Cidade de Manaus

JEAN DIEGO COSTA DA SILVA
GHISLAINE RAPOSO BACELAR

Graduando em Engenharia Civil
Centro Universitário do Norte, UNINORTE, 2018

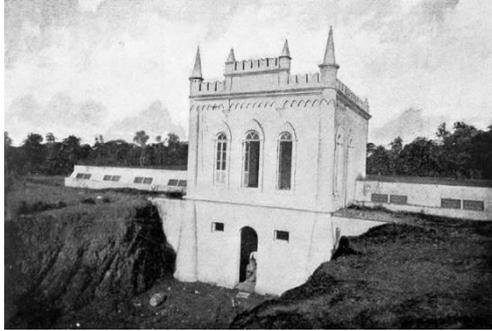
Figura 1 – Reservatório da Castelhana. Fonte: The City of Manaus and the Country of the Rubber Tree, 1883.

O pavimento térreo é vazado por uma porta em arco pleno e duas pequenas janelas quadradas. No segundo pavimento, abrem-se três magras janelas em arco pleno como molduras ogivais e, abaixo da cornija, existe um relevo ornamental em forma de grega, produzindo uma sequência de pequenos arcos ogivais que circundam todo o prédio. A platibanda é recortada em forma de ameias, tendo ao centro uma elevação ladeada por pequenas agulhas nas extremidades, sobre os cunhais do prédio, erguem-se duas agulhas maiores. (MESQUITA, 2006, p. 103)

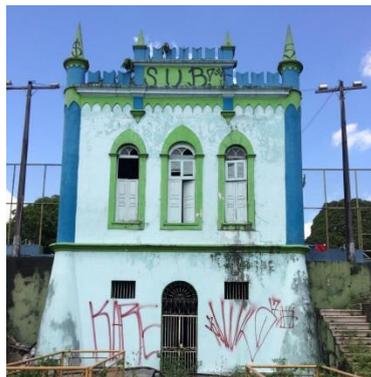
Figura 3 - Reservatório da Castelhana, área externa. Fonte: próprio autor.

É um prédio pequeno em formato de castelo, no entanto o predomínio de seu traçado vertical e a presença de alguns elementos decorativos de sua fachada dão-lhe a característica de uma fortaleza gótica. A obra foi construída sobre um terreno pouco mais elevado que o nível da rua, sendo escavada uma passagem para que o primeiro pavimento ficasse no mesmo nível da rua, mas atualmente foi construída uma barreira de terra que impede este contato. (MESQUITA, 2006, p. 104)

Através de fotos antigas e atuais é possível analisar e concluir que a infraestrutura do Castelo não sofreu grandes alterações na parte externa, porém a parte interna sofreu algumas mudanças significativas, fazendo com que o prédio perdesse toda a sua característica original do século XIX.

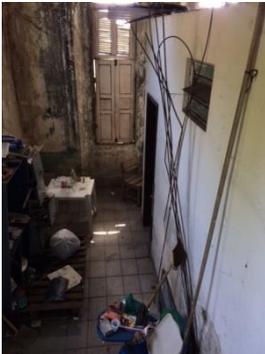
Figura 4 - Reservatório da Castelhana, área interna

Pelo que se pode analisar da área interna, o prédio está em estado de abandono há um bom tempo, se pode ver também que suas instalações estão servindo de depósito, e possivelmente de abrigo para algum morador de rua. De acordo com o que foi passado, o prédio foi pintado recentemente com as cores que remetem à concessionária que atualmente administra o abastecimento de água na cidade de Manaus, porém já é possível ver algumas pichações na área externa e plantas que tomam conta de alguns espaços na área superior. Num contexto artístico, a visão de um prédio histórico nos remete a uma ruína de beleza particular, na qual deve ser valorizada e mantida na mais sublime forma, sem que a interferência humana venha ser-lhe prejudicial ao ponto de lhe descaracterizá-la. Ao mesmo tempo torna-se um patrimônio vazio, sem identidade e característica própria, fazendo com que a sua importância e histórias sejam apagadas levando consigo as lembranças de uma sociedade.

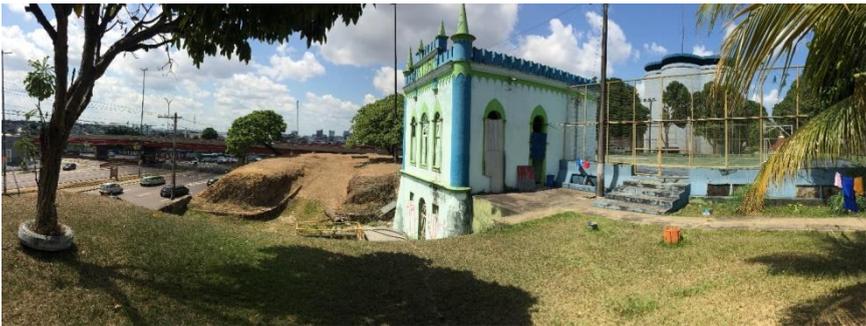
Figura 7 - Reservatório da Castelhana, área externa.

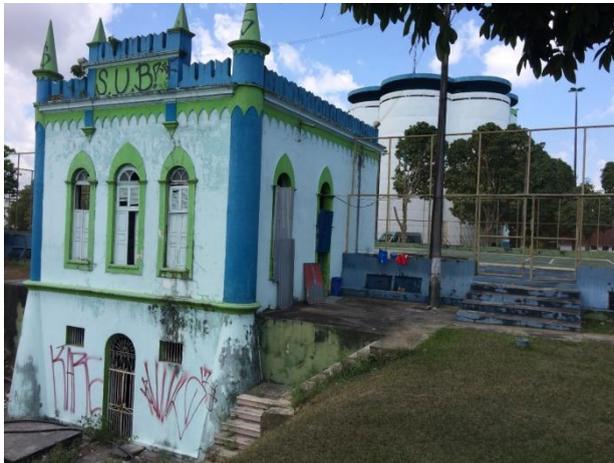
Figura 8 - Reservatório da Castelhana, área externa. Fonte: próprio autor.

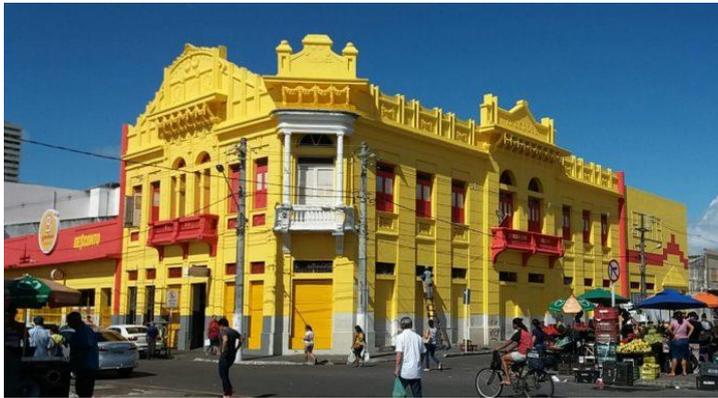
Figura 9 – Exemplo de Retrofit. Loja e Mercado GBarbosa Aracaju – SE Foto: GBarbosa

A proposta de revitalização do Reservatório da Castelhana, o Castelinho, consiste em aplicar a técnica do Retrofit, que é um conjunto de objetivos que visa à modernização do ambiente através de reformas, adaptando e fazendo melhorias no imóvel, aproveitando grande parte da área construída, e principalmente, respeitando e preservando o patrimônio histórico. Essa técnica pode ser aplicada em construções antigas justamente para adaptar um novo tipo de projeto, visando principalmente as construções com grandes valores históricos e culturais.

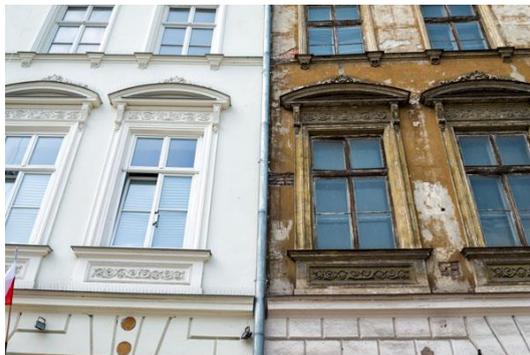
Figura 10 – Exemplo de Retrofit. Foto: Shutterstock.

A técnica do Retrofit foi desenvolvida na Europa, tendo em vista a grande necessidade de revitalizar os prédios históricos, que devido à enorme quantidade de edifícios históricos existentes. Nos países europeus, existem rigorosas leis que não permitem a demolição ou substituição de acervos arquitetônicas, portanto abriu-se espaço para o surgimento desta técnica, como forma de preservar o patrimônio histórico e ao mesmo tempo revitalizá-lo para a sua utilização.

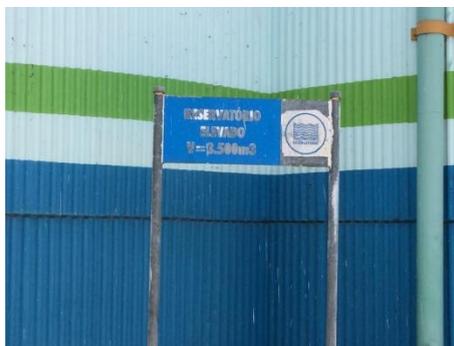
Figura 8 - Reservatório da Castelhana, reservatório elevado. Fonte: próprio autor.

Após a desativação do reservatório enterrado, o reservatório da Castelhana passou a ter um volume de reservação de apenas 3,5 mil metros cúbicos, pertencente ao reservatório elevado, visto na figura abaixo:

Com a reativação do reservatório enterrado, aumentará a capacidade do volume de reservação de 3,5 mil metros cúbicos para 8,0 mil metros cúbicos, visto que a capacidade de reservação do Castelinho é de 4,5 mil metros cúbicos. Isso diminuiria a demanda de distribuição de água, fazendo com que haja uma melhoria no rodizio dos reservatórios que compõem as zonas Sul e Centro-Sul.
