## Impermeabilização de obras de arte na construção civil

### **3 ESTUDO DE CASO: O PROJETO DE REVITALIZAÇÃO DO ELEVADO DO JOÁ**

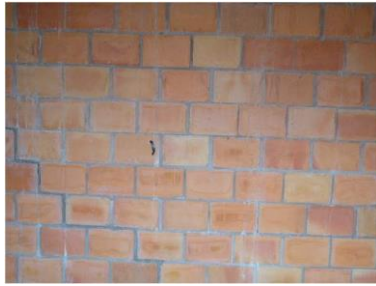
**Figura 2: Exemplo eflorescência provocada pela ação da chuva.**

Eflorescência: situação na qual a percolação de água, através de vazios ou fissuras do concreto, produz dissolução do hidróxido de cálcio e outros compostos, que formam eflorescências ou incrustações na superfície.

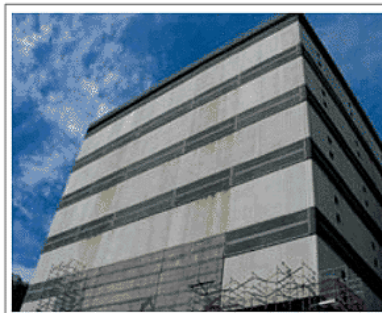
**Figura 4: Prédio com manchas de ferrugem na fachada.**

A água é o agente natural mais responsável pela degradação das construções, principalmente das obras de arte. Quando não é ela mesma o agente agressor, é o seu condutor. Qualquer projeto de construção que vise a durabilidade e o custo mínimo com manutenção precisa ser elaborado considerando formas de combate da ação da água. Já vimos que os gastos com impermeabilização ocupam somente 3% do custo total de uma obra, de onde inferimos que não é caro impermeabilizar. Aliás, os custos de impermeabilização são 5 vezes menores do que os custos com reparos quando esta não é feita. Falamos, é claro, de impermeabilizações apropriadamente executadas.
