## **Acessibilidade Arquitetônica - Uma Visão Técnica Corretiva das Barreiras e Patologias Existentes no Centro de Convenções de Manaus para Pessoas em Cadeira de Rodas**

### **III. 2 Mapeamento das patologias e barreiras arquitetônicas existentes no Centro de Convenções de Manaus para pessoas em cadeira de rodas.**

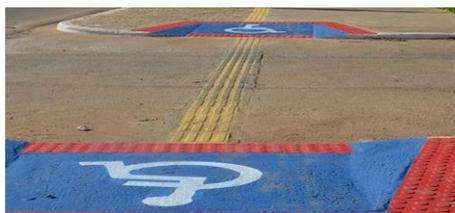
[1] A maneira de conceituar deficiência física vem evoluindo, pois, compreende-se que não é considerada apenas uma condição estática, uma vez que a deficiência e seu nível de gravidade pode decorrer também das condições oferecidas pela cidade à uma pessoa em cadeira de rodas, por exemplo, sair de casa e chegar ao local de trabalho ou ir ao cinema e achar um lugar bom para assistir ao filme. Dessa forma, se a pessoa em cadeira de rodas tem acesso adequado, sua limitação física pode não ser mais qualificada como tão grave nos índices de mobilidade. Entretanto, se a cidade não é acessível, qualquer deficiência passa a ser considerada mais séria. Um modelo de calçada acessível é exemplificado na Figura 2.

**Figura 2: Exemplo de calçada acessível para pessoas em cadeira de rodas.**

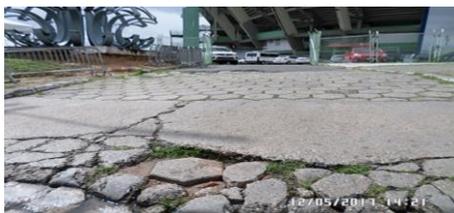
**Figura 4: Calçada do acesso principal do Centro de Convenções.**

A calçada do acesso principal do Centro de Convenções, que ocorre pela Avenida Pedro Teixeira, apresenta patologias como trincas e placas de concreto soltas (Figura 4).

Em ambientes acessíveis é imprescindível que o piso seja antiderrapante, regular, firme e com inclinação transversal máxima de 2% [8].

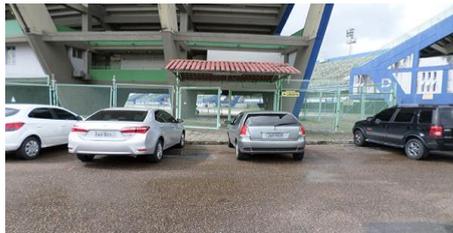
**Figura 5: Estacionamento do Centro de Convenções.**

No estacionamento do Centro de Convenções, como pode ser constatado por meio da Figura 5, não há vagas reservadas para Pessoas com Deficiência.

O direito assegurado por Lei Federal com uso regulamentado por Resolução do Conselho Nacional de Trânsito (CONTRAN) determina que 5% do total de vagas sejam destinadas a idosos e 2% a portadores de deficiência [11].

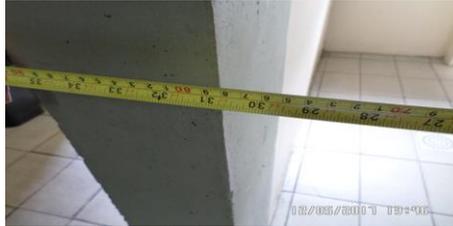
**Figura 7: Circulação interna dos sanitários.**

A área interna dos sanitários para circulação é inadequada, pois uma pessoa em cadeira de rodas necessita no mínimo de 1,10m por 0,80m, e a Figura 7 mostra que as dimensões do espaço são de 0,78m.

Nos banheiros masculinos e femininos previu-se redimensionamento na largura do corredor de entrada para facilitar a circulação com giro de 360° da cadeira de rodas. No box destinado aos cadeirantes, a proposta consiste na readequação, utilizando vaso sanitário sem abertura frontal no qual o assento deve estar a uma altura máxima de 0,46 m do piso acabado, dentro dos critérios estabelecido na NBR 9050/2015.

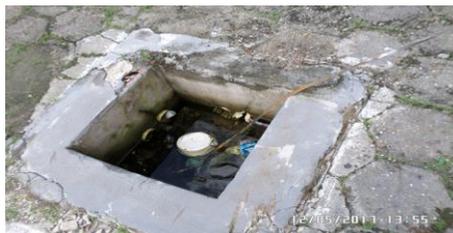
**Figura 8: Caixa de inspeção.**

A caixa de inspeção (Figura 8) localizada na área de acesso principal do Centro de Convenções está sem tampa, colocando em riscos as pessoas que circulam sobre o passeio.

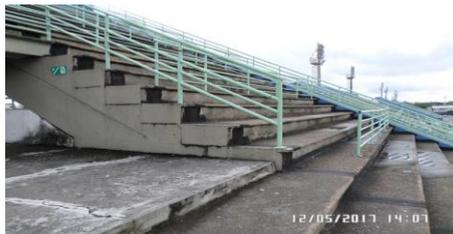
**Figura 9: Arquibancadas do Centro de Convenções.**

Nas arquibancadas não existe um local destinado à Pessoa em Cadeira de Rodas (Figura 9).

[6] Nos blocos de arquibancada foram previstas adequações para facilitar o acesso às pessoas em cadeira de rodas. Nas entradas principais, foram colocadas rampas de acesso com pintura e sinalização horizontal como também a sinalização tátil de alerta e direcional.

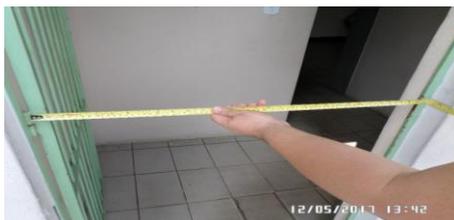
**Figura 13: Porta de acesso aos sanitários masculino e feminino.**

A porta dos sanitários mede 0,78 cm, como ilustram as Figuras 23 e 24, logo, não é acessível, pois não atende as normas técnicas, uma vez que, não dispõe de abertura adequada para uma cadeira de rodas. As dimensões referenciais para pessoas em cadeira de rodas, motorizadas ou não, é de 0,80 m por 1,20 m no piso [6].

Os boxes para pessoas em cadeira de rodas deverão possuir apoio estrutural, para inclusão de barra de apoio lateral articulada. As portas deverão ser adequadas para oferecer condições de abertura com um único movimento, e suas maçanetas devem ser do tipo alavanca, instaladas a uma altura de 0,80m.

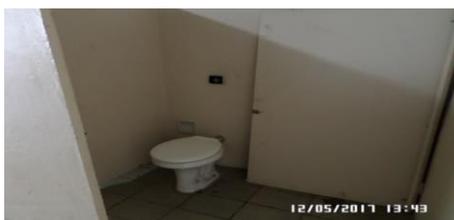
**Figura 15: Sanitário para pessoas com deficiência – PCD.**

O banheiro para pessoas com deficiência está em situação precária, à porta de entrada do banheiro não está fixada, não possui barras de apoio e o porta papel higiênico está em posição inadequada (Figura 15).

As barras de apoio utilizadas em sanitários e vestiários são necessárias para garantir o uso com segurança e autonomia das pessoas com deficiência ou mobilidade reduzida. Devem resistir a um esforço mínimo de 150 kg no sentido de utilização da barra, sem apresentar deformações permanentes ou fissuras

e estar firmemente fixadas a uma distância mínima de 4cm entre sua base de suporte até a face interna da barra [6].

Quanto à bacia sanitária, é necessária a instalação de uma barra reta com comprimento mínimo de 0,80m, posicionada horizontalmente, a 0,75m de altura do piso acabado (medido pelos eixos de fixação), com uma distância máxima de 0,11m da sua face externa à parede e estendendo-se 0,30m além do eixo da bacia em direção à parede lateral.

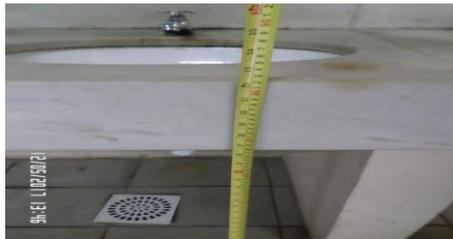
**Figura 16: Altura da bancada dos banheiros masculino e feminino.**

A altura da bancada da pia do banheiro não está adequada para pessoas em cadeira de rodas, como pode ser observado na Figura 16. As dimensões adequadas da altura da pia, que deve ser de 0,80 cm do piso acabado [8].

Nos lavatórios foram previstos uma diminuição na seção da bancada em granito para a altura recomendável, além de barras de apoio horizontal posicionadas nas extremidades para segurança e apoio à pessoa em cadeira de rodas, como também as torneiras devem ser acionadas por alavancas para diminuir o esforço do mesmo.

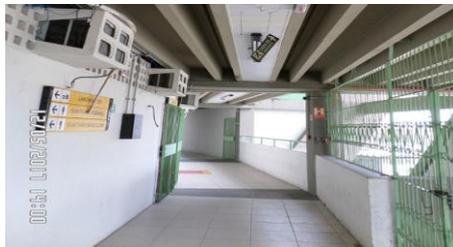
**Figura 17: Acesso aos camarotes.**

O acesso aos camarotes ocorre por meio de escadas (Figura 17), não disponibilizando de outro meio, como o elevador. Os acessos que não oferecem condições de acessibilidade devem possuir

informação visual, indicando a localização do acesso mais próximo [6].

No bloco dos camarotes, por ser uma área pequena, foi proposto apenas à instalação de um elevador exclusivo para pessoas em cadeira de rodas e sinalização tátil para deficientes visuais.

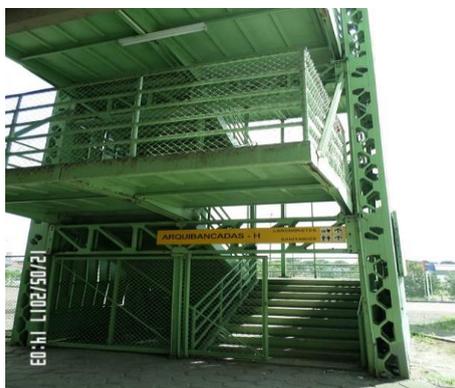
**Figura 18:** Escadas de acesso para as arquibancadas.

O Centro de Convenções não possui rampas para que pessoas em cadeira de rodas possam ter acesso às arquibancadas, como pode ser constatado por meio da Figura 18.
