Patologias em Pavimento Asfáltico: Estudo de caso Rodovia Carlos Braga

6. ESTUDO DE CASO- RODOVIA CARLOS BRAGA AM 452

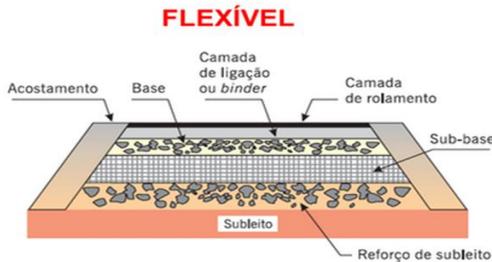
Figura 1: Revestimento Flexível.

Os pavimentos asfálticos geralmente são geralmente constituídos pelas camadas: reforço do subleito, sub-base, base e revestimento, no qual é representado na figura 1. Cada uma dessas divisões tem a função, uma delas distribuir as cargas advindas do tráfego e transmitir para o terreno de fundação. De acordo com BERNUCCI

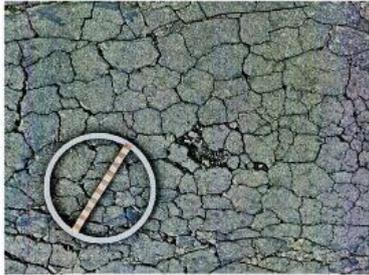
Figura 2: Trinca couro de jacaré.

Trinca tipo couro de Jacaré: é o conjunto de trincas interligadas sem direções preferenciais, de aspecto de couro de jacaré. Uma de suas principais características é a erosão acentuada nas bordas. Esse tipo de trincamento ocorre em consequência à fadiga resultante dos efeitos cumulativos do carregamento sucessivo.

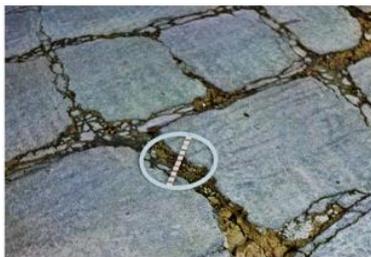
Figura 3: Trinca tipo Bloco

Trinca tipo Bloco: conjunto de trincas interligadas caracterizadas pela configuração de blocos formados por lados bem definidos, podendo, ou não, apresentar erosão acentuada nas bordas, como apresentado na figura abaixo.

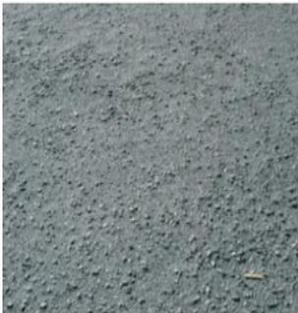
Figura 6: Desagregação.

Segundo DNIT (2006), desagregação é definida como a perda do agregado superficial devido à fratura mecânica do filme do ligante ou pela perda de adesão entre o ligante e o agregado (o que na presença de água é também chamado de arrancamento). Geralmente caracterizado por aspereza superficial, ocasionadas por esforços tangenciais causados pelo tráfego.

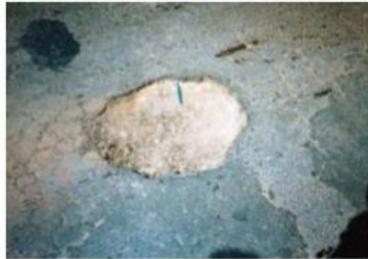
Figura 8: Panela.

Popularmente conhecida por “buraco”, a panela segundo o DNIT, 005/ 2003 é uma cavidade que se forma no revestimento por diversas causas (inclusive por falta de aderência entre camadas superpostas, causando o deslocamento das camadas), podendo alcançar as camadas inferiores do pavimento, provocando a desagregação dessas camadas.

É uma das patologias mais conhecidas do senso comum, e também uma das mais agravantes, danificando estruturalmente o pavimento pela percolação de água da superfície para as demais

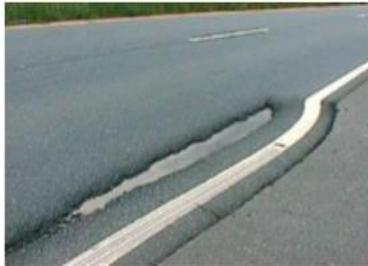
Figura 9: Escorregamento.

Essa patologia é caracterizada por suas trincas apresentarem o formato de meia lua. Os principais fatores determinantes para suas causas, é a deficiência na imprimação ou pintura de ligação, Inércia limitada do revestimento asfáltico em virtude de sua reduzida espessura e a compactação de baixa qualidade.

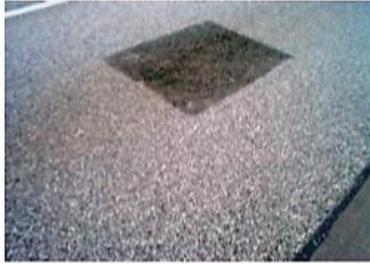
Figura 10: Remendo executado corretamente

Ela tem a finalidade de corrigir pequenas falhas com pequenas dimensões. De acordo com BERNUCCI (2008) é considerada remendo superficial quando corrigida somente na superfície do revestimento com massa asfáltica; e remendo profundo quando há substituição do revestimento e também de uma ou mais camadas do pavimento.

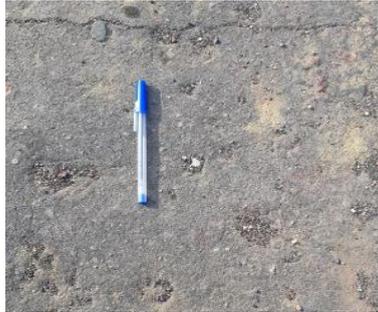
Figura 15: Desagregação

De acordo com o DNIT (2006), o desgaste ou desagregação é ocasionado perda a viscosidade do ligante devido à evaporação dos óleos mais leves da mistura asfáltica.

É a perda gradativa de material na camada asfáltica, ocasionando assim desgaste prematuro nessa camada.

A desagregação, pode-se dizer que é um dos primeiros sinais de uma escolha incorreta de materiais, a mesma está relacionada com a perda de aderência do ligante ou a quebra mecânica do ligante com o agregado, desta forma percebendo então que houve uma falha na dosagem dos materiais, no caso, na quantidade de material betuminoso insuficiente para composição da massa asfáltica, atribuindo o erro, com um erro de execução. No caso das painéis é necessário que se faça uma análise tanto superficial quanto estrutural para que se tenha um resultado preciso das causas.

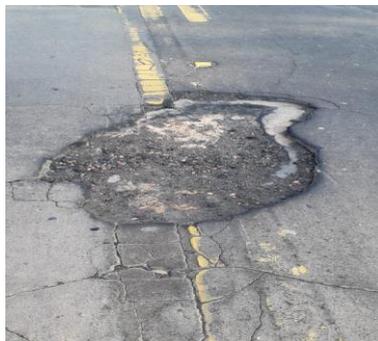
Figura 16: Panela

É a patologia encontrada com maior frequência no trecho de análise, ela é proveniente do desenvolvimento de outras patologias. O reparo dessa patologia deve ser imediato, pois a sua não correção acarreta em uma exposição acentuada, das camadas inferiores do pavimento.

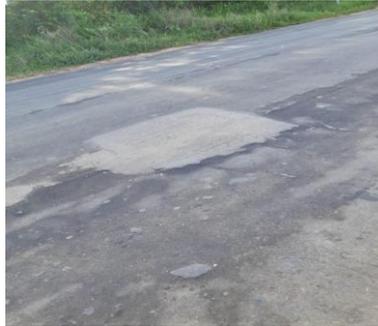
Figura 17: Remendo mal executado

O remendo superficial é um serviço que se destina a restaurar a camada de revestimento asfáltico, em pontos isolados e em áreas reduzidas do pavimento. Na rodovia em questão, observou-se vários trechos onde havia correções realizadas de forma inadequada.

As trincas são um dos elementos mais frequentes na rodovia, são causadas pelo uso frequente da via e também pelo envelhecimento natural do revestimento, isso indica a falta de manutenção necessária afim de conservar o tempo de vida útil do pavimento. No trecho analisado todos os remendos encontrados foram executados de forma

incorreta. Essas obras tem o objetivo de dar a manutenção corretiva nas patologias da rodovia, porem um remendo mal executado acaba por interferir na qualidade de rolamento da rodovia.

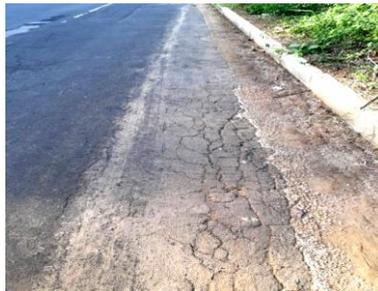
Figura 18: Trinca de Couro de Jacaré

Segundo o DNIT (005/2003) Conjunto de trincas interligadas sem direções preferenciais, assemelhando-se ao aspecto de couro de jacaré. Essas trincas podem apresentar, ou não, erosão acentuada nas bordas. A mesma, geralmente é ocasionada devido ao tráfego intenso no local, o problema deve ser corrigido de forma imediata visando impedir o aumento das dimensões das fendas, evitando assim um gasto maior com a manutenção da rodovia.
