Adequação das Calçadas de Acesso a Escola Estadual Professora Tereza Siqueira Tupinambá no Bairro Nova Cidade no Município de Manaus

The objective of the project is to improve access for the integration of students with reduced mobility, allowing easy access to the school environment, in order to provide security, speed and comfort, respecting their rights under ABNT and NBR9050 / 2004 standards.

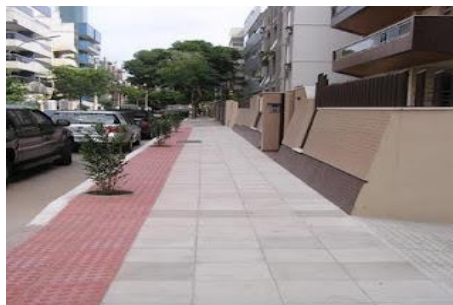
Figura 2 – Exemplo de calçada ideal. Fonte: Domínio público.

Na figura 2, temos um modelo de calçada ideal tanto para a circulação de pedestres quanto aos cadeirantes. Devido nossa cidade não ter sido planejada e as edificações não permitirem tais dimensões adequadas conforme a NBR 9050.

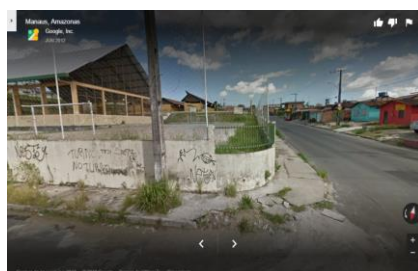
Figura 3 – ausência de rampa de acesso e calçadas totalmente fora do padrão. Fonte: Google Earth.

As figuras acima demonstram bem a irregularidade que esta visível e inconfundível, como falta de manutenção, falta de sinalização e rampa de acesso. Essa é uma barreira física que dificulta a livre circulação do cadeirante, impossibilitando-o que tenha acesso tanto da calçada para faixa de pedestre, quanto

As figuras 2,3,4 e 5 mostram bem as condições estruturais que se encontram as vias de acesso a Escola, sem rampa de acesso na calçada (figura 3,4 e 5) e quando existe a via de acesso ao cadeirante esta sem condições estruturais para uso, assim observa-se o descaso do município que deveria zelar pela manutenção das rampas e seu bom funcionamento e ainda não existe qualquer sinalização que indique há uma certa distância ou até mesmo próximo, que naquele local existe uma via de acesso para o cadeirante (Figura 2). Em um ponto foi encontrado via de acesso aceitáveis que embora não atendam todas as exigências impostas Pela Associação Brasileira de normas técnicas ABNT. NBR 9050. Que é a rampa de acesso que leva o cadeirante da Escola via de circulação de veículos (pista de rolagem ou no sentido oposto.

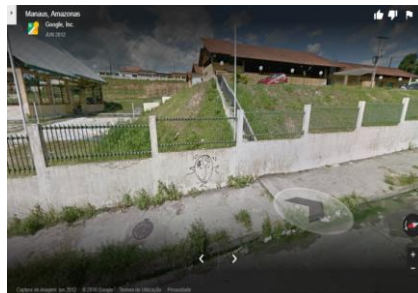
Figura 5 – ausência de rampa de acesso. Fonte: Google Earth.

Nas figuras 4 e 5 é possível verificar a ausência de rampas de acesso, para que o cadeirante possa ter acesso a via ou mesmo passeio para acessar a Escola.
