Study of Structural Mansories and its Constructive Pathologies

Key words: Structural Mansory, Pathology, Civil Construction.

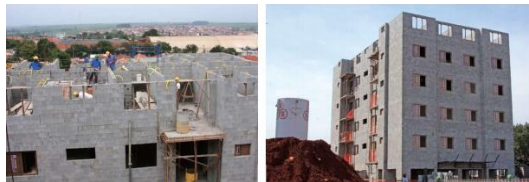
Figura 01: Alvenaria Estrutural de Blocos de Concreto. [4]

Como podemos ver na Figura 1, nesse sistema construtivo de blocos de concreto, a estrutura é composta basicamente por paredes chamadas portantes, que além de resistir aos carregamentos impostos, distribui as cargas uniformemente e as descarrega para as fundações. [4]

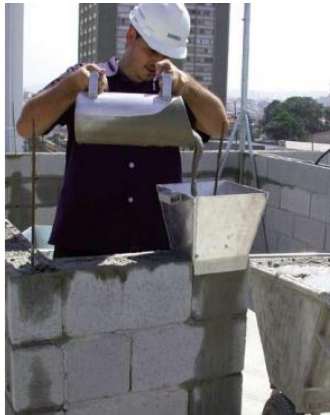
Figura 04: Grauteamento. [4]

O graute, por sua vez, é uma pasta de argamassa com consistência fluida utilizada, principalmente, para o preenchimento de espaços vazios em locais de difícil acesso, dispensando o uso de vibradores para o seu adensamento. Pode ser constituído por cimento, areia, quartzo, sílica, cal ou outros minerais e de aditivos que conferem características adequadas para aplicações específicas [7]

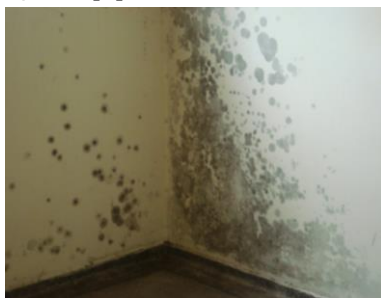
A umidade é comumente tratada com cuidado nas construções civis, principalmente por ser agente de diversos problemas, desde os que atingem apenas as superfícies e até aos que atacam as estruturas. Manifestações como manchas de umidade, corrosão, bolor, fungos, algas, líquens, eflorescências, descolamentos de revestimentos, friabilidade da argamassa por dissolução de compostos com propriedades cimentíceas, fissuras e mudança de coloração dos revestimentos, são as diferentes maneiras com as quais o efeito da movimentação da água pode atingir nas construções. [8].

Figura 05: Bolor devido à umidade. [15]
