Subjective evaluation of rigid pavement sections: Pavement case study of bus terminal in Constantino Nery, Manaus

Abstract

Key words: Subjective evaluation, rigid pavement, bus terminal.

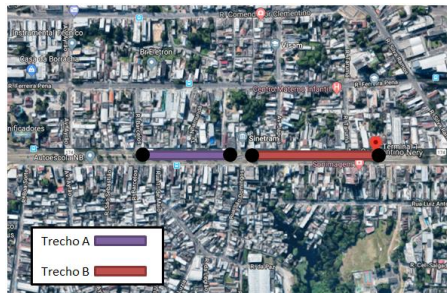
A inspeção da pavimentação do Terminal de ônibus da Constantino Nery ocorreu no dia 21 de outubro de 2018 no turno vespertino. O pavimento foi dividido em dois trechos e chamados, respectivamente, de trecho A e trecho B. A figura 3 demonstra a divisão dos trechos estudados.

Figura 3: Demonstração dos trechos estudados. Fonte: Adaptado do Maps, 2019.

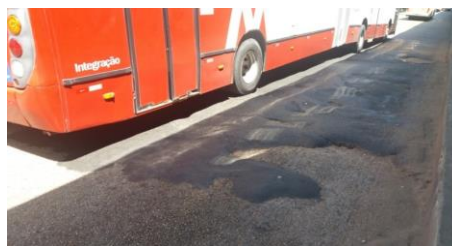
Figura 4: Ônibus biarticulado. Fonte: Autores, 2018.

Então, os trechos foram inspecionados por três avaliadores, individualmente, cada um deles em linhas de ônibus diferentes que trafegam no local. Vale comentar que ônibus articulados e biarticulados circulam neste Terminal, a Figura 4 e 5 retratam imagens desses ônibus trafegando no pavimento. Foi percorrido cada trecho duas vezes, a primeira com velocidade bastante lenta, e a segunda, com a velocidade que é permitida no local, 20 Km/h.

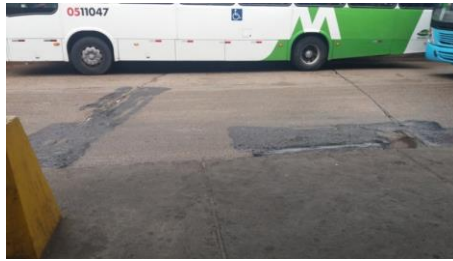
Figura 5: Ônibus articulado. Fonte: Autores, 2018.

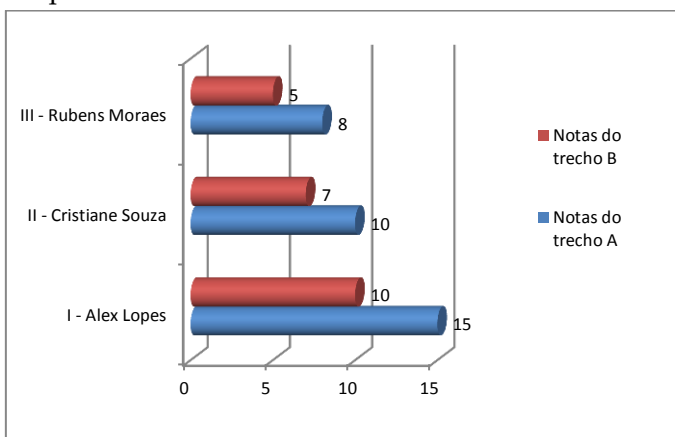
Conforme a Tabela 1, a media das notas encontrada para o trecho A foi de 11,00, em conformidade com a escala de avaliação subjetiva de pavimentos da norma DNIT 063/2004, o conceito correspondente para o trecho A equivale a Muito Ruim. Já a conceituação do trecho B, encaixou-se como Destruído, pois apresentou uma media 7,33.

Figura 8: Representação gráfica das notas dos trechos. Fonte: Autores, 2019.

O trecho A apresentou um conceito equivalente a “Muito Ruim”, pois a media das notas foi 11. Por outro lado, o trecho B ficou conceituado como “Destruído”, dado que a media das notas foi igual a 7,33.

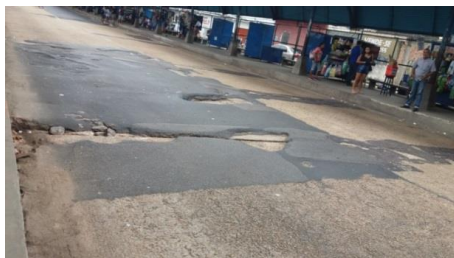
A seguir, retrata-se algumas fotografias tiradas no trecho B, nas quais a superfície de rolamento é claramente vista com várias irregularidades, provocando desconforto, insegurança e atraso no escoamento do tráfego. Além disso, é impossível não notar a deficiência do sistema de drenagem do local.

Figura 8: Placas do trecho B com reparos irregulares. Fonte: Autores, 2018.

Conclui-se que o pavimento existente neste Terminal de Ônibus, em pouco tempo, não será capaz de suportar o tráfego demandado no local. Assim sendo, este pavimento necessita-se de um projeto de restauração adequado urgentemente.

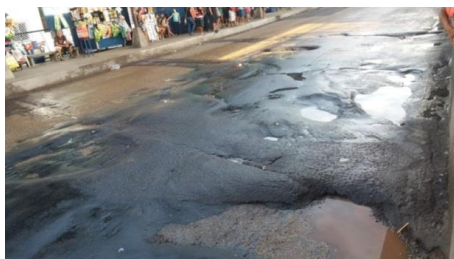
Figura 9: Placas do trecho B com reparos irregulares. Fonte: Autores, 2018.

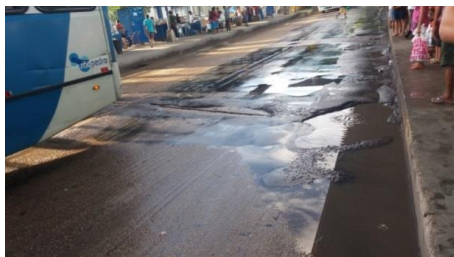
Figura 9: Placas do trecho B com reparos irregulares. Fonte: Autores, 2018.
