Inspection of pathological manifestations with execution of a damage map on facades: case study in a building of the Polytechnic School of the University of Pernambuco

people, in order to avoid possible future accidents. In view of this, the present research aimed to carry out an inspection to evaluate the current situation of the pathological manifestations found on the facades of building H of the Polytechnic School of Pernambuco and to prepare a damage map of the same. Bibliographic research was carried out through periodical articles, books, dissertations and theses in order to address the pathological problems in facades and damage map. Due to the lack of plans of facades of the chosen building, it was necessary to carry out a measurement service using a pocket tape and laser tape, in order to obtain the necessary data for their design. Then, the design of the facades was made using AutoCAD software. In addition, inspections were carried out on the 04 facades of the building that made it possible to identify their pathological manifestations, recorded through a checklist. Finally, the damage map was created from data obtained through AutoCAD. It was found that the most recurr

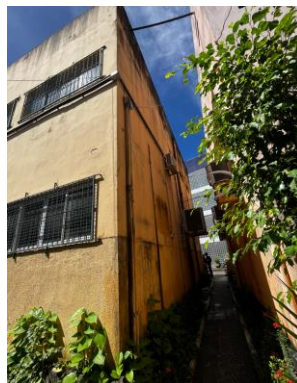
Figura 9 – Fachada lateral direita do bloco H

A fachada lateral direita (Figura 9) se encontra próxima de outro bloco (Bloco G), deixando um pequeno espaço para transição de pessoas. Devido a essa restrição, alguns dos registros fotográficos ficaram angulados.

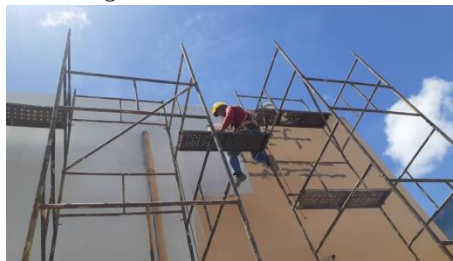
Figura 17 – Pintura do bloco H

A fachada lateral esquerda encontra-se em perfeito estado, não sendo possível localizar nenhuma manifestação patológica a olho nu. Segundo relato da engenheira responsável, essa fachada foi pintada em novembro de 2021 (Figura 17), com o intuito de fechar um buraco que havia sido aberto dentro do bloco para inserção de um quadro de distribuição.

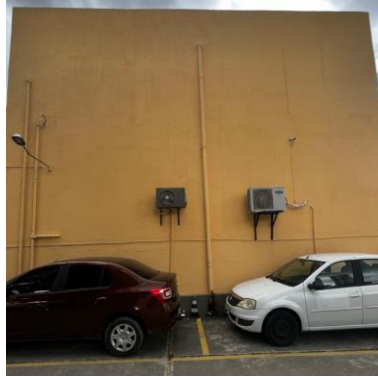
Figura 18 – Fachada lateral esquerda do bloco H

O A Figura 18 demonstra o estado atual da estrutura. Como não foi possível visualizar nenhuma manifestação patológica, o mapa de danos (Figura 29) encontra-se sem nenhuma hachura ou legenda.

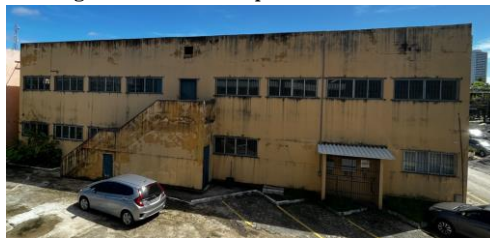
Figura 20 – Fachada posterior do bloco H

A fachada posterior (Figura 20), oposta a fachada frontal, não contém edifícios próximos, ficando livre para a circulação de pessoas e transportes. Assim como nas fachadas anteriores, é possível verificar sujidade em toda a parte superior da estrutura.
